# ZO DOET DE VAKMAN DAT...

# VERENDE VLOER

DAT EEN CARAVANVLOER VEERT, IS TOT OP ZEKERE HOOGTE NORMAAL. MAAR ONTSTAAT OP DE MEEST BELOPEN PLEK IN HET INTERIEUR EEN DUIDELIJK TE VOELLEN EN ZICHTBARE KUIL, DAN IS ER MEER AAN DE HAND. DE LIJM IS LOS EN HET ISOLATIEMATERIAAL FLINK INGEKLONKEN. REPAREREN VEROORZAAKT EEN KLEVERIGE BENDE, MAAR BLIJKT BETREKKELIJK EENVOUDIG. ZO DOET DE VAKMAN DAT.

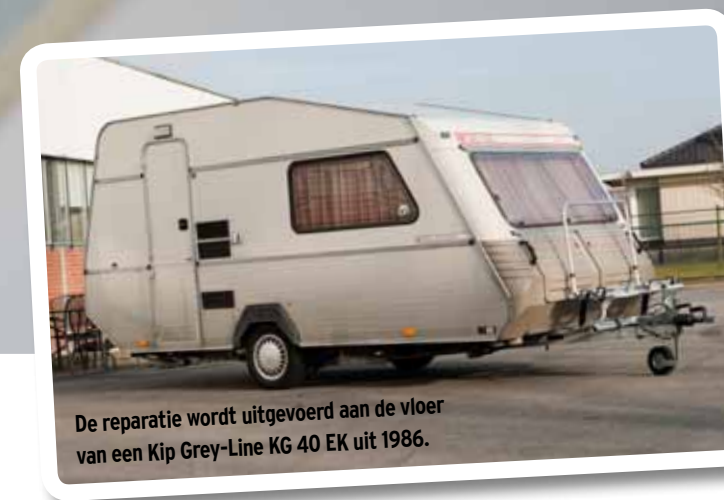
De reparatie wordt uitgevoerd aan de vloer van een Kip Grey-Line KG 40 EK uit 1986.

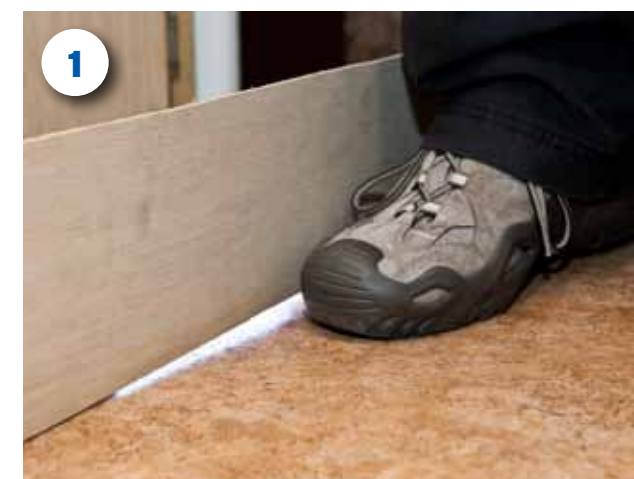
1

Voor het keukenblok veert de caravanvloer meer dan een centimeter in.

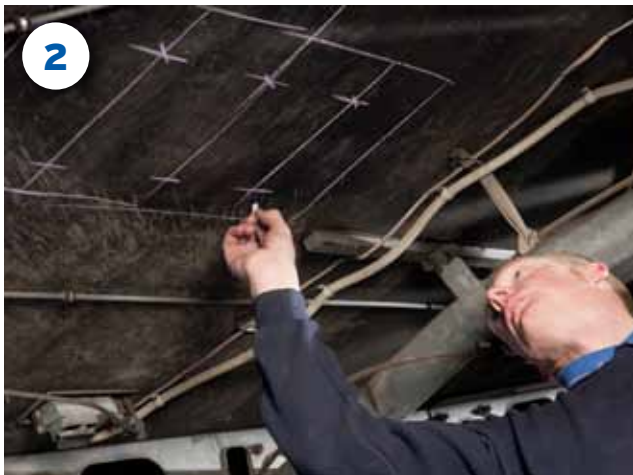
2

Het te behandelen vloer-  
deel heeft een opper-  
vlakke van ongeveer 60 x  
100 cm. Tom meet de  
contouren van de zachte  
plek nauwkeurig op en  
tekt die onder de cara-  
van op de bodemplaat.
