KCK-handleiding voor specialistische klussen

Deuk in het tafelblad repareren

'Even' een ongelukje
onzichtbaar weggewerken

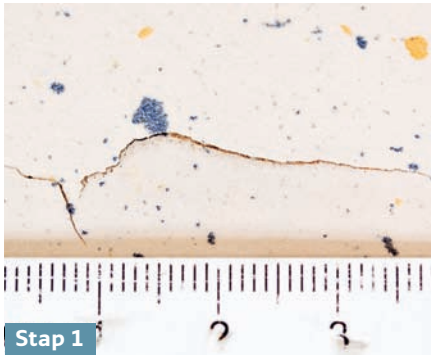
Stap 1

De kosten van een reparatie hangen nauw samen met de afmetingen van de beschadiging

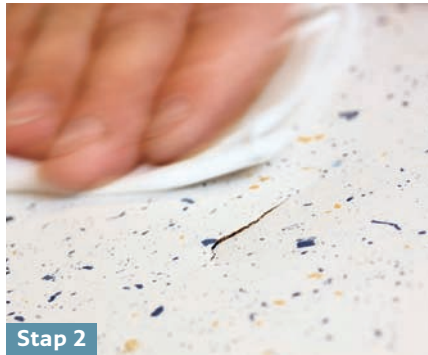
Stap 2

Reinigen en ontvetten zijn de basis voor een precisiewerkje met vulmiddel en verf

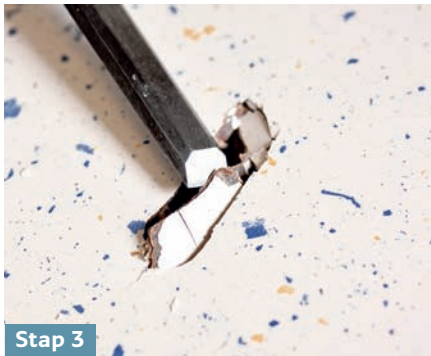
Stap 3

Met een beitel verwijdert Rob losse delen uit de beschadiging

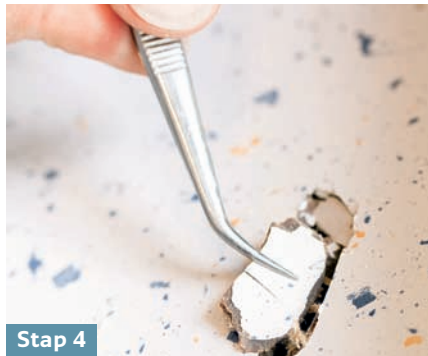
Stap 4

Kleine stukjes gebroken HPL zijn vlijmscherp en snijden bijna ongemerkt door je huid

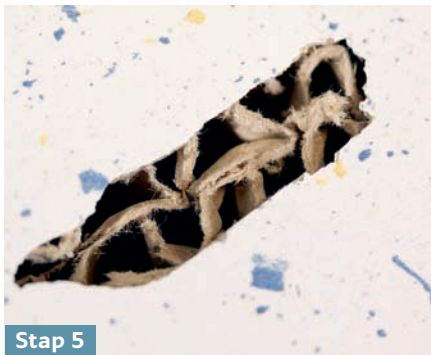
Stap 5

De onderliggende honingraat tafelbladvulling van papier is nu zichtbaar

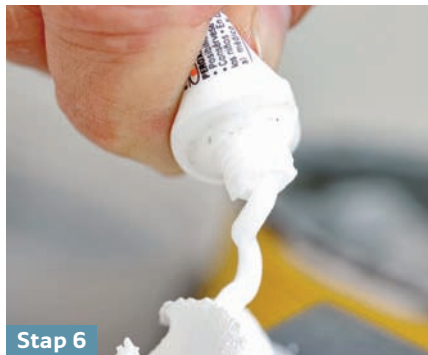
Stap 6

Het geheim van de smid. Zijn plamuur droogt binnen tien minuten, krimpt en scheurvrij

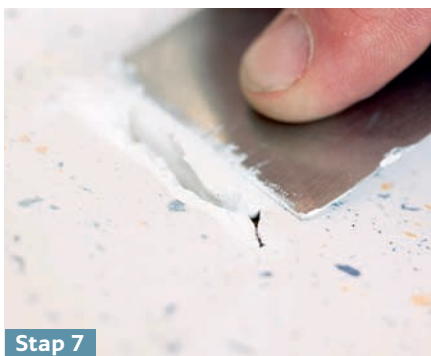
Stap 7

Rob werkt zorgvuldig met vulmiddel vanaf de randen naar binnen toe

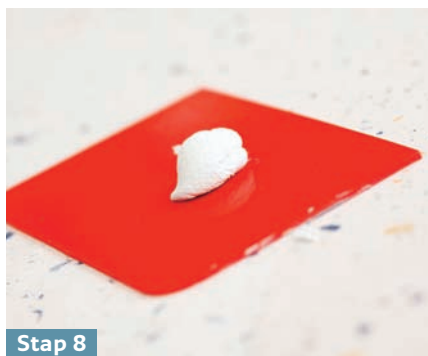
Stap 8

Dat rode plaatje houdt het vulmiddel vlak. Er bovenop ligt een bolletje 'plamuur' waarmee Rob het tempo van uitharden kan controleren

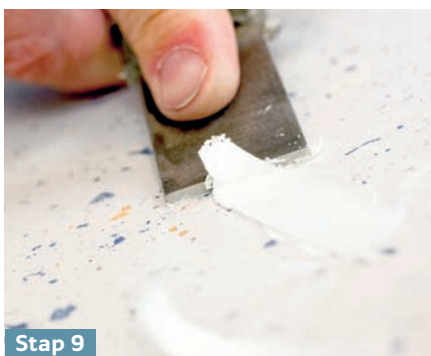
Stap 9

Een serie van zeker 20 handelingen volgt. Eerst overtollig vulmiddel afsteken...

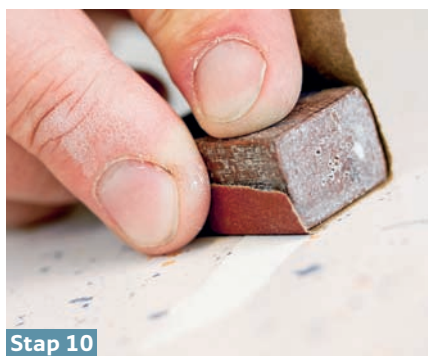
Stap 10

...vlak schuren...

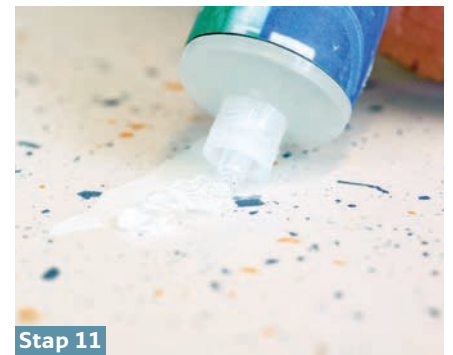
Stap 11

...een transparant vulmiddel meerdere keren aanbrengen...

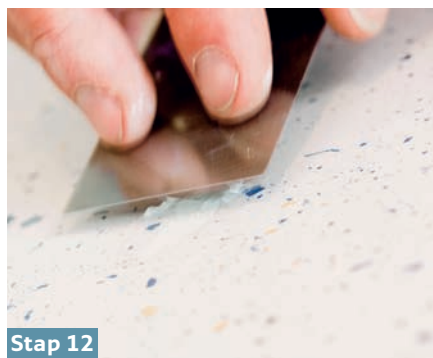
Stap 12

...steeds gevolgd door nauwkeurig vlak strijken...

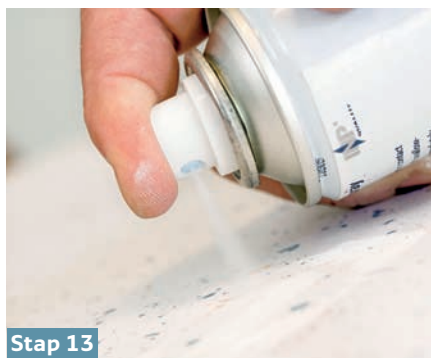
Stap 13

...en behandelen met een activeringsmiddel.

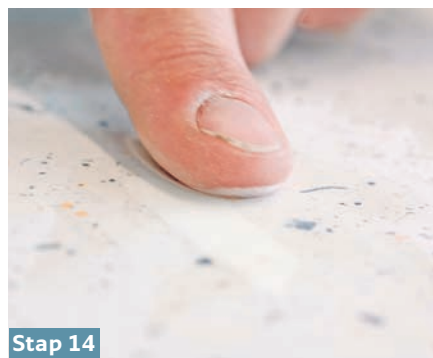
Stap 14

Schuren, schuren, schuren, tot 100% aansluiting op het bestaande blad

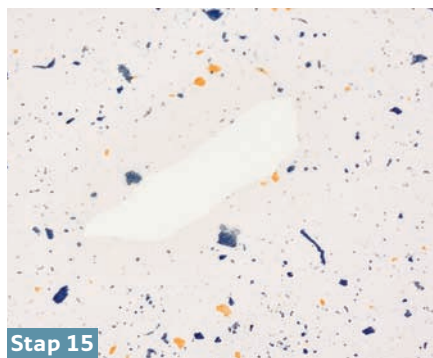
Stap 15

De gladde witte plek wordt ingevuld met het reliëf en het patroon van de originele afwerklaag

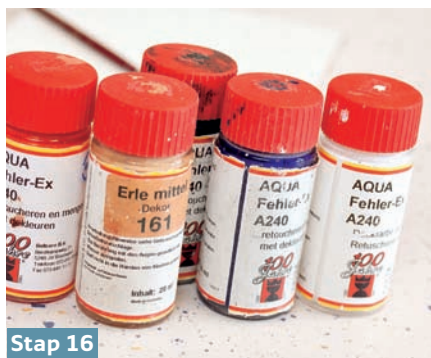
Stap 16

Uit basiskleuren mengt de kunstenaar exact de juiste kleuren voor dit tafelblad.

De verf vormt, dik opgebracht, het bestaande reliëf

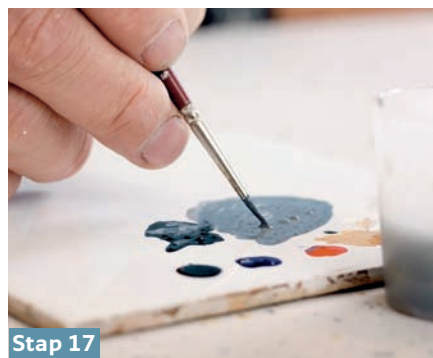
Stap 17

Een priegelwerkje waarbij op een tegeltje het unieke kleurenpalet voor dit tafelblad ontstaat

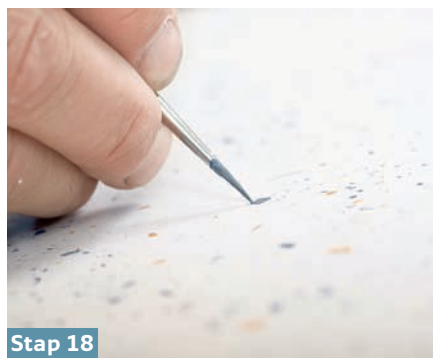
Stap 18

Elke 'flake' – de vlekjes en stipjes op het tafelblad – schildert Rob nauwkeurig in de eerder op kleur gebrachte ondergrond

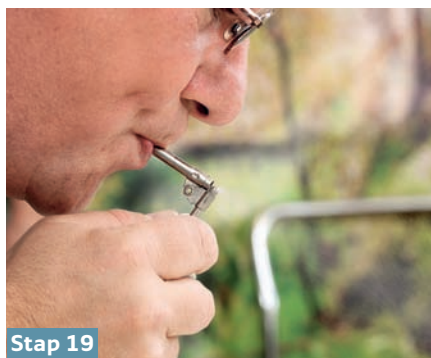
Stap 19

Met de mond blazend op z'n 'paintbrush' brengt hij daarna zo'n tien harde, slijtvaste laklaagjes over de verf aan

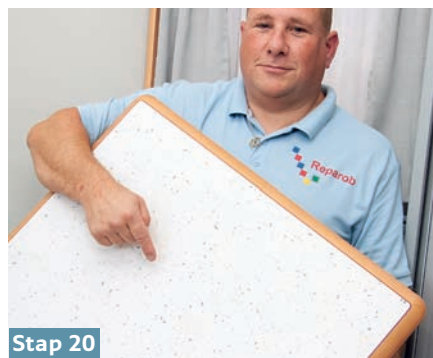
Stap 20

Klaar
